# REVISTA TÉCNICA

Edição 02

# IBAPE-BA

INSTITUTO BRASILEIRO  
DE AVALIAÇÕES E PERÍCIAS DE ENGENHARIA

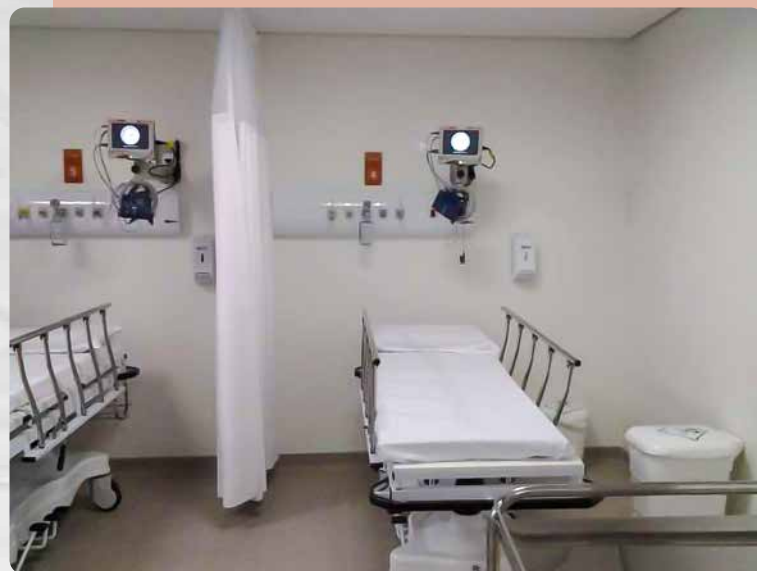
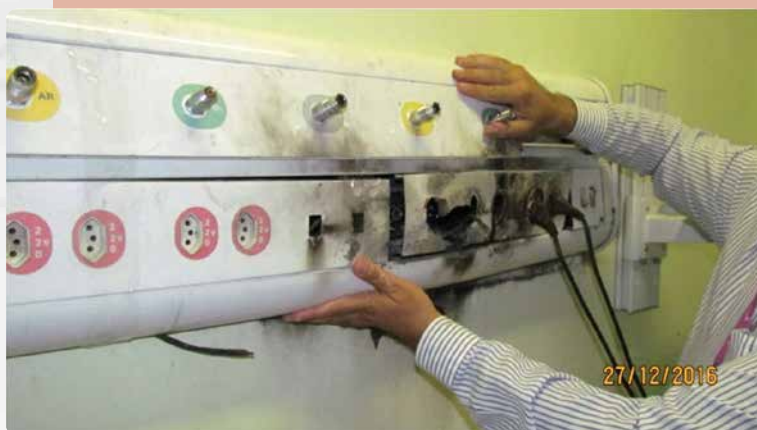
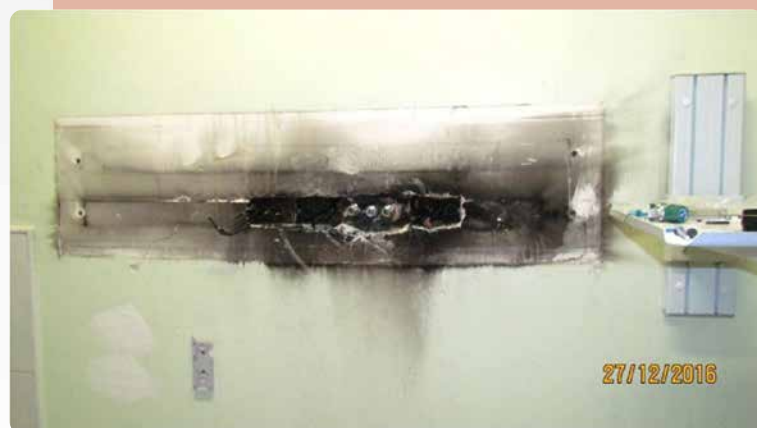
Fotos: Autores Entrevistados

Foi exatamente o que ocorreu. Um pequeno vazamento de oxigênio ao lado de tomadas elétricas folgadas (deve ter ocorrido alguma faísca) na mesma régua em ambiente fechado provocou o sinistro. Fizemos toda a investigação, visita ao local, entrevistas, consultamos literatura etc. Foi um trabalho muito interessante.

O fato é que os bornes elétricos das tomadas de 110 volts sofrem aquecimento e resfriamento ao longo do tempo de uso, o que provoca afrouxamento devido à dilatação térmica. Nesse contexto, o vazamento da mangueira liberou oxigênio, enriquecendo a atmosfera confinada. O borne aquecido da tomada de 110 V atuou como fonte de ignição, fornecendo a faísca em presença do comburente, o que resultou na explosão.

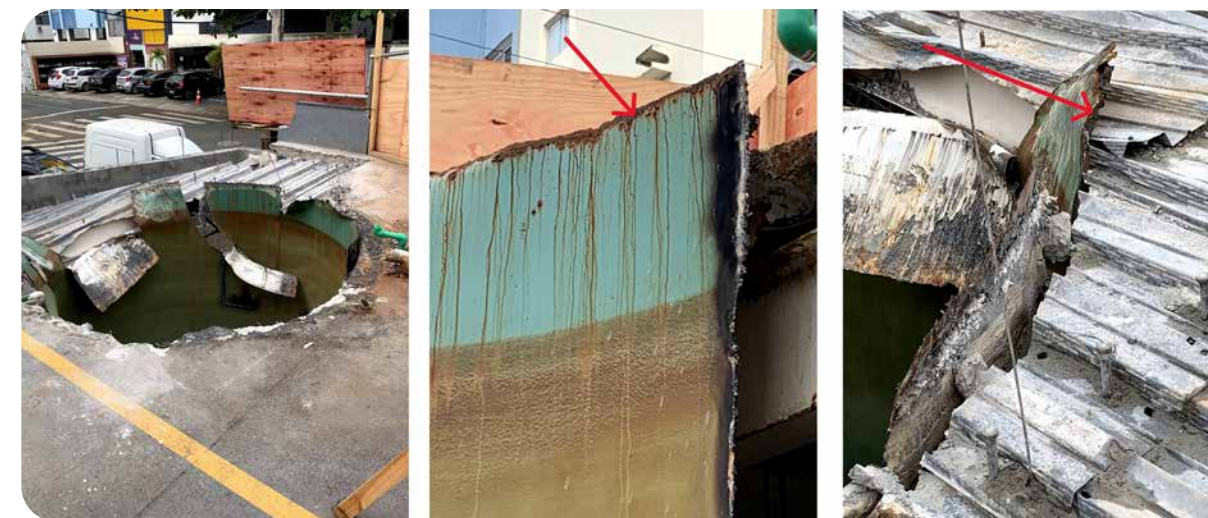
Especificamente, a zona crítica foi identificada na junta de solda circunferencial que interligava o segundo e o terceiro anel de chapas do costado. Esta junta coincidia topograficamente com um vão anelar preenchido por um selante resiliente junto à laje. Este arranjo construtivo, intrinsecamente inadequado, criou uma configuração propícia ao acúmulo e retenção permanente de umidade e contaminantes. Tal condição estabeleceu um ambiente para o desenvolvimento de um processo corrosivo localizado, classicamente conhecido como “corrosão por fresta”. As evidências fotográficas e a análise visual documentaram um estado de corrosão generalizada e severa em todo o perímetro desta junta soldada, manifestando-se por uma perda acentuada da seção transversal metálica.

Imagem 2: Corrosão severa na junta soldada entre chapas do costado coincidindo com a zona de interface com a laje.

A fratura da estrutura, em última instância, ocorreu devido à insuficiência de resistência mecânica na seção transversal fragilizada por corrosão, a qual não foi capaz de suportar os esforços estáticos e dinâmicos impostos pelas condições operacionais de serviço.

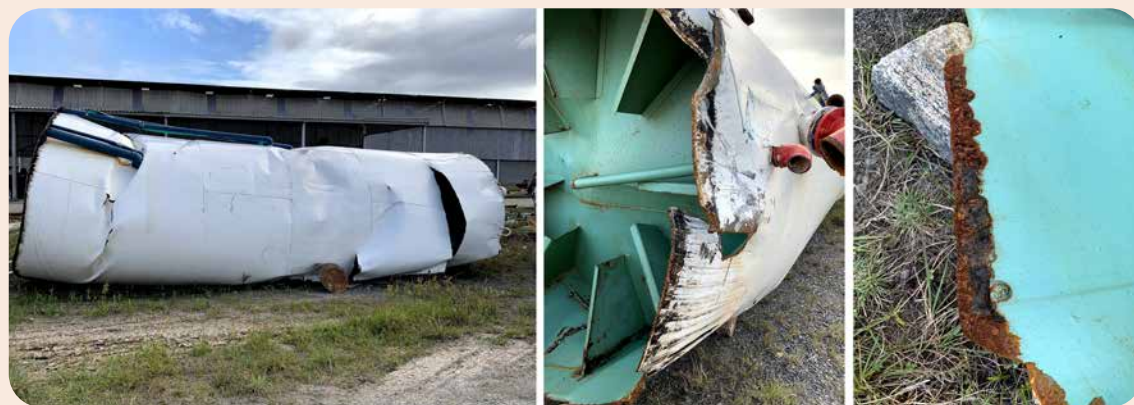
Imagem 3: Estrutura colapsada / junta perimetral com corrosão severa.

sinistrado, todavia, especificava e utilizava chapas com espessuras de 3,00 mm e 3,75 mm em diversos anéis (virolas) do costado, incluindo a região crítica onde a fratura por corrosão ocorreu. Esta discrepância de espessura mínima constitui uma não conformidade gravíssima que, por si só,

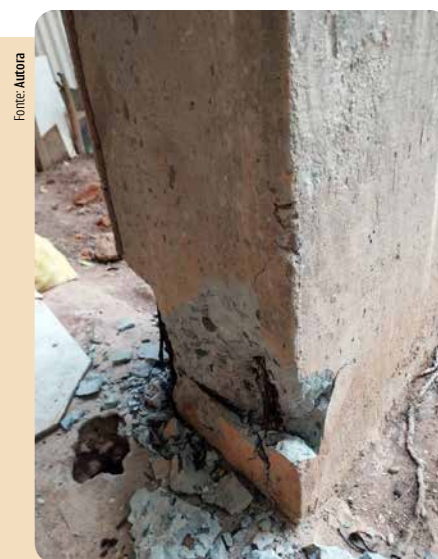
Estando este cliente com sua edificação próxima ao mar, durante a vistoria, numa pequena prospecção destrutiva, foi possível confirmar que se tratava de expulsão de concreto por causa da corrosão da armadura (imagem 2).

Figura 2 – Armadura oxidada no pilar

Respondendo à pergunta anterior, as fissuras causadas por corrosão de armaduras em pilares costumam apresentar características distintas, que as diferenciam de fissuras por sobrecarga ou deslocamentos estruturais iminentes. Normalmente, são fissuras verticais e localizadas ao longo das armaduras longitudinais, especialmente próximas à base do pilar, onde a umidade e o acúmulo de cloretos são mais intensos.

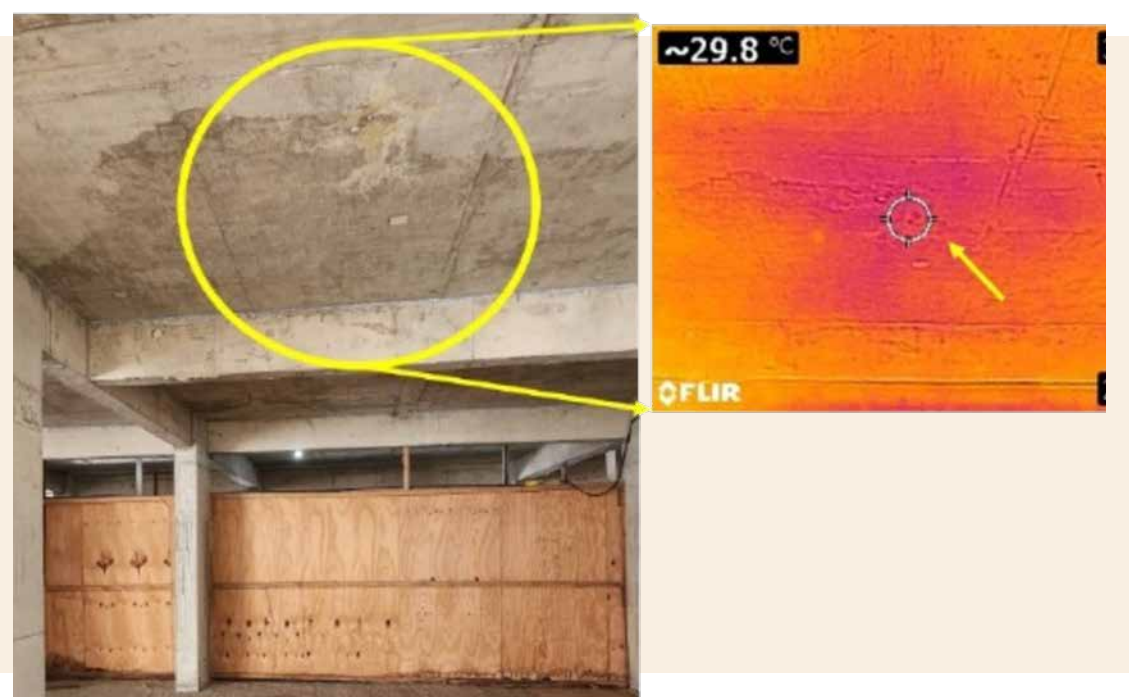
Figura 2 – Imagem termográfica com indicativo de umidade (tom rosado) em laje de cobertura da Garagem 2

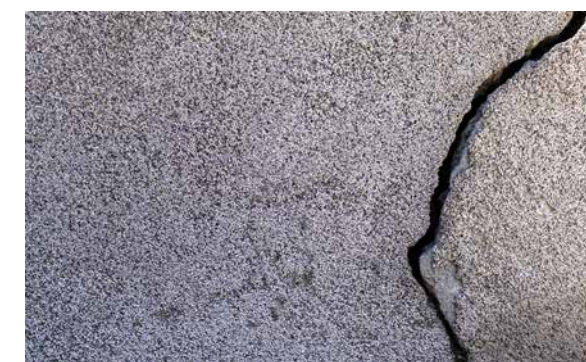
**Imagem 1** – Fissuras em elemento estrutural identificadas durante inspeção técnica.

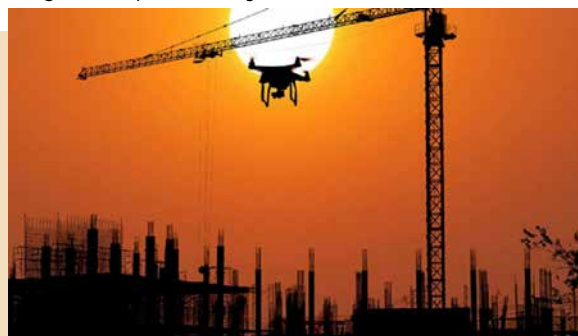
Imagem 2 – Captura de imagens de fissuras em estrutura via drone.
